Reparaturverfahren für Feste Fahrbahn Systeme

Trotz der bisher positiven Erfahrungen mit der Festen Fahrbahn, wird mit zunehmender Streckenlänge im Netz der DB AG die Verfügbarkeit schnell einsetzbarer und erprobter Reparaturverfahren für verschiedene Schadensbilder der Festen Fahrbahnen immer wichtiger. Im Rahmen eines Projektes wurde bei der DB Systemtechnik der Sachstand zum Thema erarbeitet und ein neues Reparaturverfahren auf der Basis des im Schwellenfach montierbaren Einzelstützpunktes DFF 300-1 der Fa. Vossloh entwickelt und erprobt.

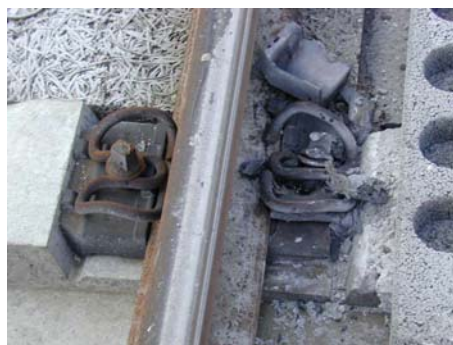
Aufgrund eines Achsstummelbruches bei einem Güterzugwagen kam es im Umfahrungsbereich Melk zu einer Entgleisung. Betroffen waren ca. 4 km Feste Fahrbahn in den o.g. Bauarten. Dabei zeigte sich durchwegs ein einheitliches Schadensbild in Form von durchgehender Beschädigung der innenliegenden Teile der Schienenbefestigung sowie in Größe und Form unterschiedlichen Abplatzungen der innenliegenden Betonhöcker bzw. der Schwelle. Im Bereich der Bauart Rheda (Übergang zum Schotteroberbau) wurden durch den Vorfall die Schwellen im Betonbett derart gelockert, dass im Randbereich durchgängig ein umlaufender Riss entstand. Die Gleistragplatte als ganzes blieb jedoch durchwegs völlig unbeschädigt. Vor der Reprofilierung der Schienenaufleger war eine Erneuerung der gesamten Schienenbefestigungsgarnitur erforderlich. Hierbei mussten z.T. auch Abplatzungen im Bereich der Dübel mit Epoxydharz ausgebessert und sowohl Dübel als auch Schwellenschrauben ausgetauscht werden. Die Schwellenhöcker wurden mit einem vorher gesondert labortechnisch untersuchten Epoxydharz Mörtel unter Zuhilfenahme von Stahlschalungen reprofiliert. Auf diese Weise konnten pro Arbeitstag ca. 250 Schienenstützpunkte bearbeitet werden. Die gelockerten Rheda Schwellen wurden zusätzlich durch Epoxydharz Injektion fixiert [9].

Abb. 3: Zerstörter Schienenstützpunkt und Schwellenhöcker nach Entgleisung im Umfahrungsbereich Melk ÖBB Bauart Fertigteilplatte Porr [9]
