Instandsetzung der Verrohrung des Starzenbachs in Feldafing mit Carbonbeton

Ammar Al-Jamous
Michael Werner
Martin Kaiser
Roy Thyroff
Bernd Gehrke

Concrete repair of the Starzenbach duct in Feldafingen with carbon concrete

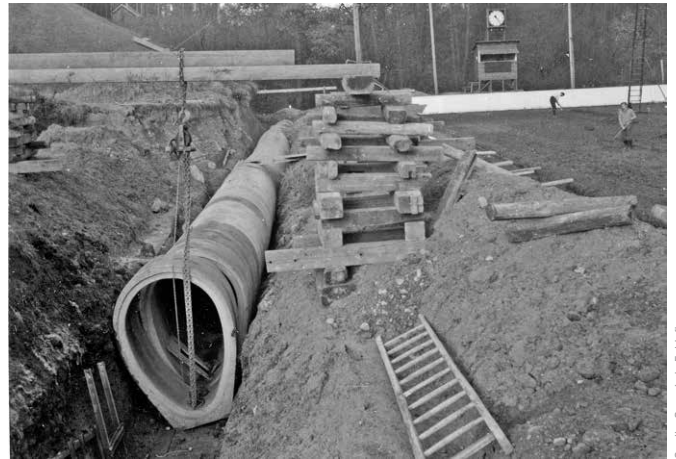
Bild 1 Verrohrung Starzenbach im Jahre 1954
Pipework Starzenbach in year 1954

Der Starzenbach ist ein 5,8 km langes Gewässer in Oberbayern. Er durchquert die Gemeinde Feldafing und den Ortsteil Possenhofen und mündet in den Starnberger See. Die Gemeinde Feldafing hat im Jahre 1954 beschlossen, den Starzenbach auf einer Länge von ca. 350 m unterirdisch zu verlegen. Für diesen Zweck wurde deshalb im selben Jahr von der Firma Hochtief ein Wasserkanal aus unbewehrtem Beton in Segmentbauweise errichtet. Bild 1 stellt die Verlegung der Betonfertigteile in offener Bauweise dar. Nach Fertigstellung wurde der Starzenbach in den neu errichteten Wasserkanal eingeleitet. Der Wasserkanal hat einen eiförmigen Querschnitt mit den Abmessungen 1800 mm × 1200 mm ($H \times B$). Die seitliche Wanddicke beträgt 14 cm und erhöht sich im Scheitelpunkt auf 17 cm.

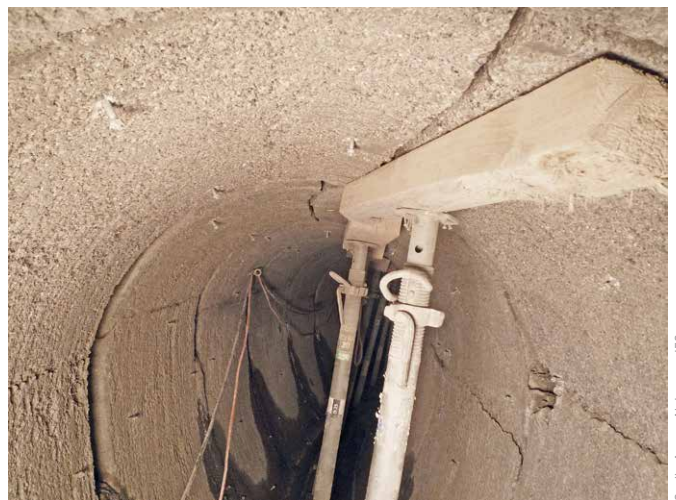
In den letzten Jahrzehnten wurde der Wasserkanal durch ein erhöhtes Verkehrsaufkommen und in den letzten Jahren durch zusätzlichen Baustellenverkehr geschädigt. Der Querschnitt wies an mehreren Stellen massive Risse auf, die die Tragfähigkeit einschränkten. Augenscheinlich drohte der Einsturz, wodurch der Straßenverkehr gefährdet worden wäre. Zusätzlich bestand die Gefahr, dass ein Einsturz zur Überflutung des vom Starzenbach durchquerten Wohngebiets führen könnte. Eine ausführliche Kanalinspektion bestätigte die Mutmaßung, dass die Standsicherheit des Wasserkanals nicht mehr gegeben war. Eine Kanalinstandsetzung wurde unumgänglich.

Bild 2 Vorhandene Risse in den Viertelpunkten und im Scheitelpunkt sowie temporäre Stützungen
Existing cracks in quarter points and crown; temporary supporting is also seen

Das identifizierte Sicherheitsrisiko hat die Gemeinde dazu gezwungen, den Kanal temporär durch Abstützungen zu stabilisieren. Diese temporäre Sicherung war für Hochwasserereignisse nicht geeignet (Bild 2), sodass die Gemeinde dringend nach Instandsetzungsmöglichkeiten suchen musste. Das Anforderungsprofil war komplex,

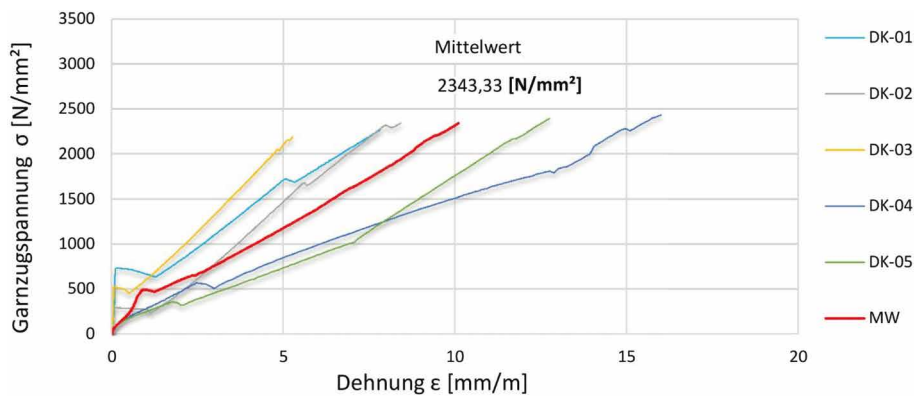
Zur Beurteilung des Zugtragverhaltens des Carbonbetons war die Durchführung von einaxialen Zugversuchen notwendig. Für diesen Zweck wurden zwei Gruppen mit jeweils fünf Probekörpern hergestellt. Beide Gruppen wurden vier Wochen lang in der Klimakammer bei 20°C trocken gelagert. Danach wurde eine Gruppe 28 d lang unter Wasser gelagert. Nach insgesamt 56 d wurden alle Dehnkörper geprüft und die Ergebnisse verglichen. Es konnte festgestellt werden, dass die unter Wasser gelagerten Dehnkörper bei der Prüfung eine höhere Festigkeit erreicht haben. Die Bilder 3, 4 stellen die Spannungs-Dehnungs-Beziehung der einzelnen Dehnkörper sowie die Mittelwerte dar.

Bild 3 Spannungs-Dehnungs-Beziehung bei trockener Lagerung
Strees-strain curve by dry storage

Anhand der durchgeführten experimentellen Untersuchungen konnte festgestellt werden, dass eine Unterwasserlagerung zu einer Steigerung der einaxialen Festigkeit sowie des Verbunds zwischen dem Carbongelege und dem umgebenden Feinbeton führt. Folglich eignet sich Tudalit Carbonbeton auch für den Einsatz unter Wasser.

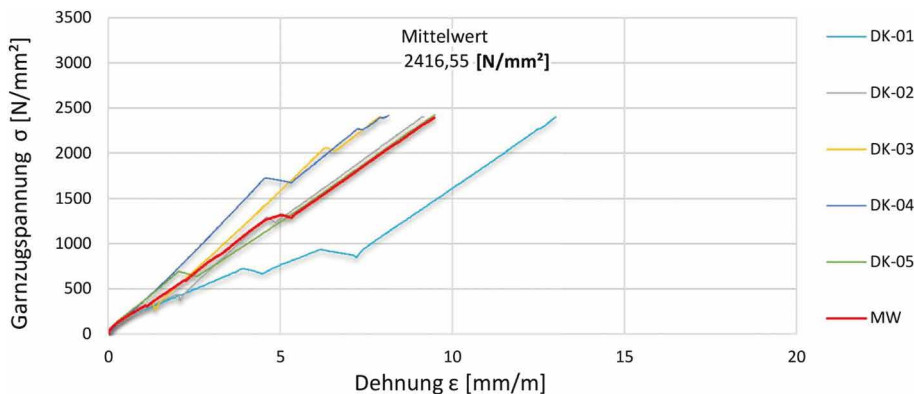
Bild 4 Spannungs-Dehnungs-Beziehung bei Unterwasserlagerung
Strees-strain curve by watery storage
