## Instandsetzung von Verdunstungsrissen (Flughafen Orly)

### Zusammenfassung:

Verarbeitungszeit vom 14:00 bis 20:00 Uhr.  
Anwendung von U80 auf EH1 zur Instandsetzung von Verdunstungsrissen auf 4/10 der Oberfläche. EH1 auf rissige Bereiche der Oberfläche ab 16:00 Uhr aufgetragen.  
Akzeptable Haftung - Betonrestfeuchtigkeit: 2 - 3%

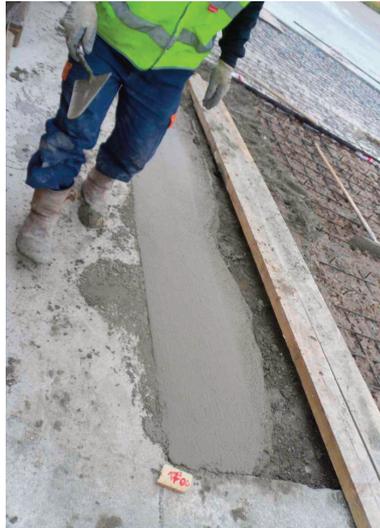
**Bild 1:** EH1 um 16 Uhr aufgetragen – U80 um 17 Uhr

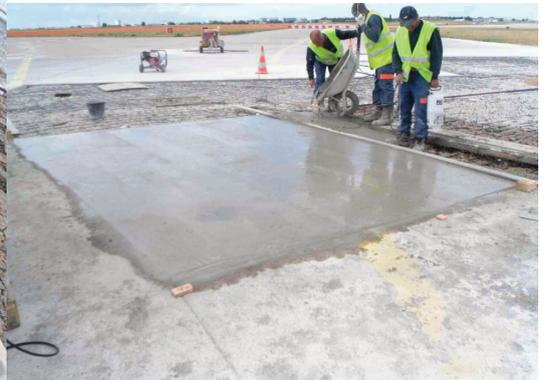
**Bild 2:** Breite 5 m (nachher geschnitten) - Bespritzung mit Wasser ca. 45 bis 60 Minuten

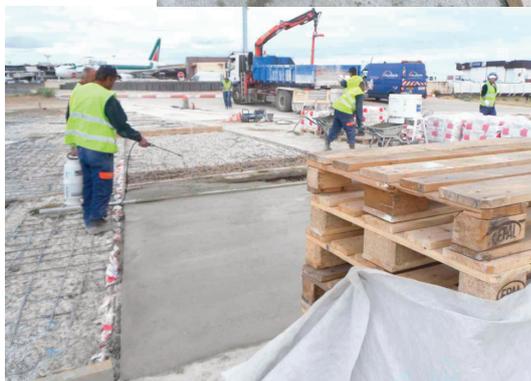
**Bild 3:** Paletten und Matte als provisorischer Windschutz (ca. 1,30 m hoch) - Mischung: 2 Zwangsmischer ZM80

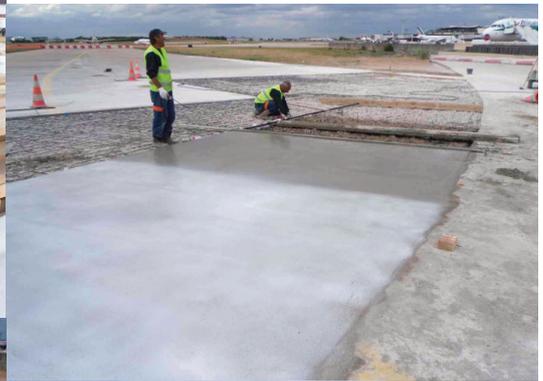
**Bild 4:** Nach 45 bis 60 Minuten O1 gesprüht

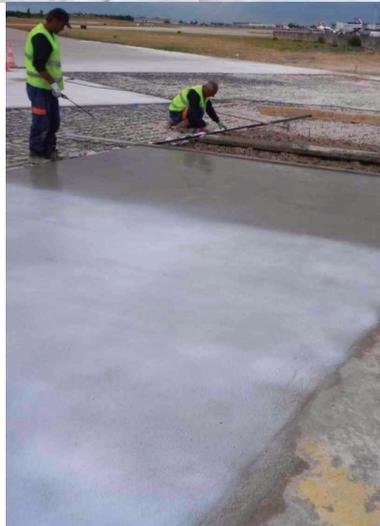
**Bild 5:** freie Fläche weiter mit Wasser bespritzt
