Konstruktive Instandsetzung des Zuckersilos 8 bei der Nordzucker GmbH in Uelzen

**KOMPLETT
EINGERÜSTETE
INNENWAND
FLÄCHEN**

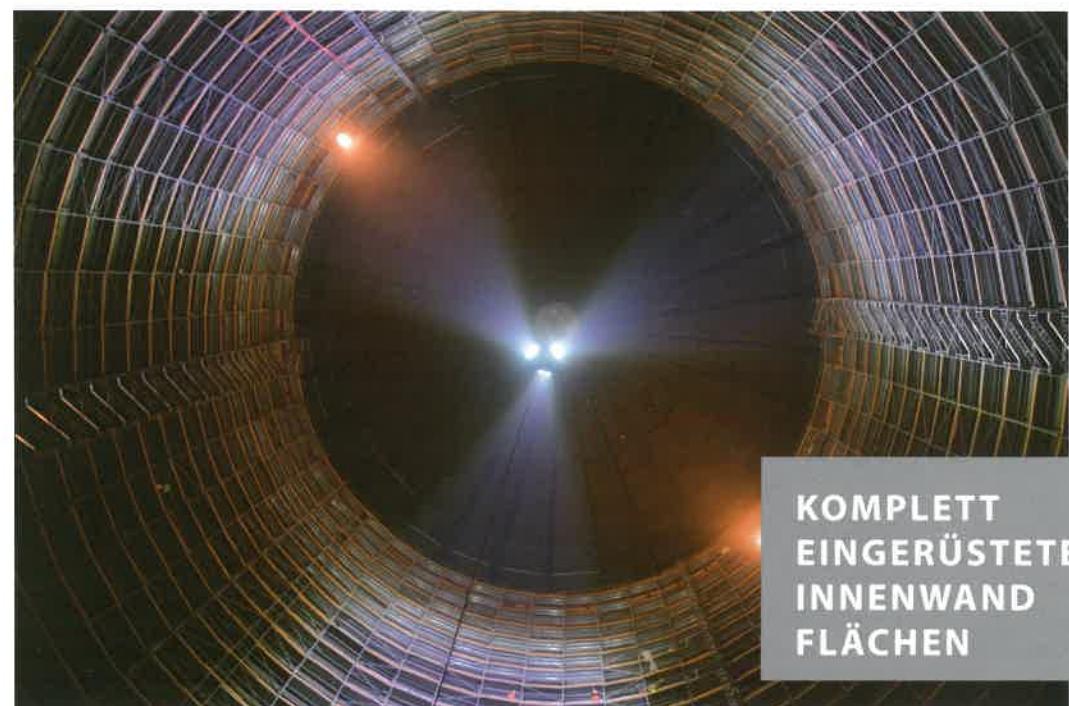
Brandschadeninstandsetzung der Siloinnenwand nach einem Großbrand im Juni 2014

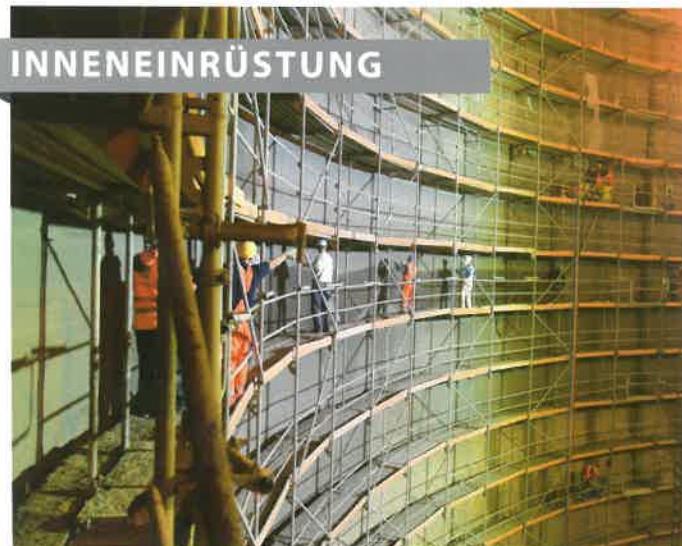
INNENEINRÜSTUNG

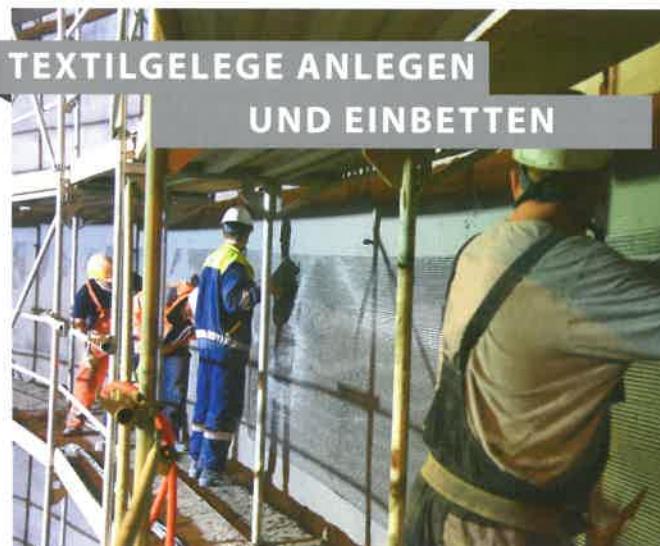
TEXTILGELEGE ANLEGEN UND EINBETTEN

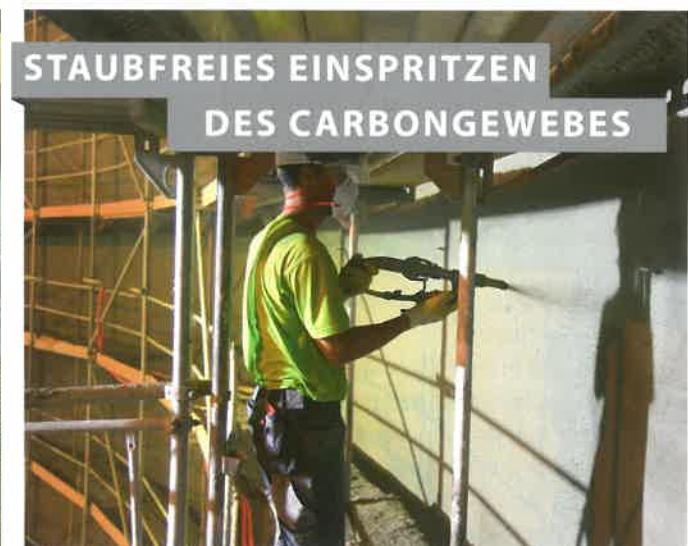
STAUBFREIES EINSPRITZEN DES CARBONGEWEBES
